*В.Д. КУЗНЕЦОВ (Москва)*

## ФАНАГОРИЙСКИЙ СКЛЕП С УСТУПЧАТЫМ ПЕРЕКРЫТИЕМ\*

### THE PHANAGORIAN VAULT WITH THE LEDGE CEILING

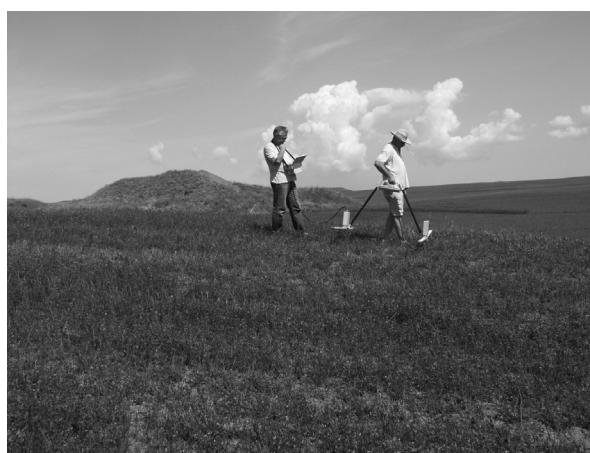
Рис. 4. Работа с георадаром

Перед началом раскопок кургана было произведено его исследование при помощи георадара «Лоза-М», которое осуществлялось его изобретателями (П.А.Морозов и В.В.Копейкин) (рис. 4). Прибор показал наличие в центре насыпи на глубине примерно в 4–6 м какого-то сооружения, которое имело округлую форму. При этом, с южной стороны сооружение курватуры не имело: здесь была зафиксирована прямая линия. Это дало основание предположить, что в данном месте к сооружению походит грабительская мина. Впоследствии предположение не оправдалось — за прямую линию по всей видимости была принята южная сырцовая стена. Глубина залегания объекта была определена прибором в 7–9 м, при заглублении в материк на 2 м. Принимая во внимание то обстоятельство, что с георадаром было сделано всего два прохода по кургану (с севера на юг и с востока на запад), нужно признать показания прибора довольно точными.

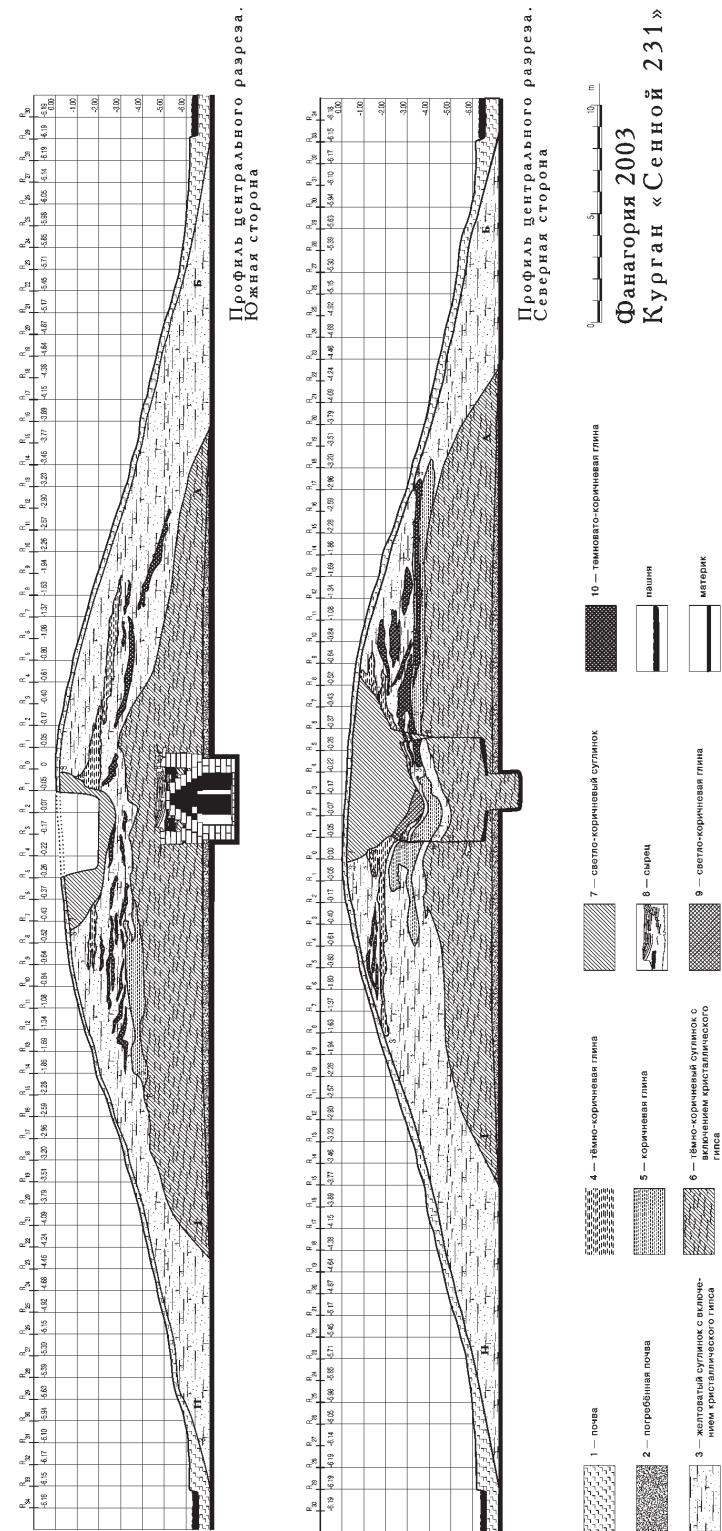
Рис. 6. Центральный разрез, северная и южная стороны

Центральный разрез (рис. 6). Северная и южная стороны. Длина разреза 66,1 м, высота в центре 7,15 м от поверхности материка, на восточном конце 1,03 м, на западном конце 1,07 м. Толщина погребенной почвы в центре разреза 0,35-0,4 м, на концах 0,1-0,15 м. По всей поверхности разреза прослеживается дерновый слой, толщина которого колеблется от 0,3 м в центре до 1,05 м на концах. Курган со всех сторон окружен пашней, толщина которой равна в среднем 0,4 м. Пахота в это мес-те осуществляется ежегодно. Практически по центру кургана видны контуры граби-тельской ямы, которая имеет размеры 7×6 м, при глубине от поверхности насыпи 3,3 м. Она заполнена светло-коричневым суглинком. Яма не потревожила ни одно из погребений. На северном профиле центральной бровки под этой ямой отчетливо видны границы осевшего грунта. Ширина полосы этого грунта равна 4,8 м. Оседа-ние произошло на глубину примерно в 25-30 см над центральным погребением кур-гана (склепом) и было связано с провалом земли в пустоты над куполом погребаль-

К курганный насыпи относится два слоя (рис. 6).

Слой I: относится к кургану А. Представляет собой темно-коричневый суглинок. Поверхность слоя неровная, что связано с его нарушениями во время строительства склепа: сначала в центральной части кургана был вырыт под него котлован, выкиды из которого фиксируются в слое II, а затем заново засыпан тем же грунтом. Слой лежит на погребенной почве. Длина слоя по основанию с восточно-го конца до западного 37,7 м. Максимальная высота от поверхности материка до верхней точки 4,3 м, от уровня погребенной почвы 3,9 м. На профиле южного борта должен быть виден склеп, но он был расчищен только после снятия центральной части бровки.

Слой II: относится к кургану Б. Представляет собой желтоватый суглинок с включениями кристаллического гипса. В центральной части нарушен грабитель-

ской ямой. Вершина несколько уплощена из-за грабительской ямы, склоны довольно крутые, концы растянуты. Расстояние между концами по профилю северного борта 62,1 м, южного — 61,7 м. Ширина основания по южному профилю: с востока 13,3 м, с запада 10,7; по северному профилю: с востока 14 м, с запада 10,85 м. Мощность слоя в центральной части около 3,6 м, на восточном конце 3-3,5 м, на западном 2,3-2,4 м. Максимальная высота от поверхности материка в центре 6,8 м. В слое фиксируются многочисленные прослойки в виде длинных языков. Грунтом этих прослоек является глина различных оттенков от темно-коричневой до светло-коричневой. Их толщина колеблется от 0,1 до 1,1 м. В центральной части прослойки просели вместе с провалом. Возможно, что прослойки связаны с грунтом кургана А, который был перемещен при строительстве склепа.

Материк представляет собой желтую влажную глину с многочисленными белыми известняковыми включениями. Он залегает на глубине 7,1-7,15 м от верхней точки разреза. Поверхность материка по разрезу горизонтальная.

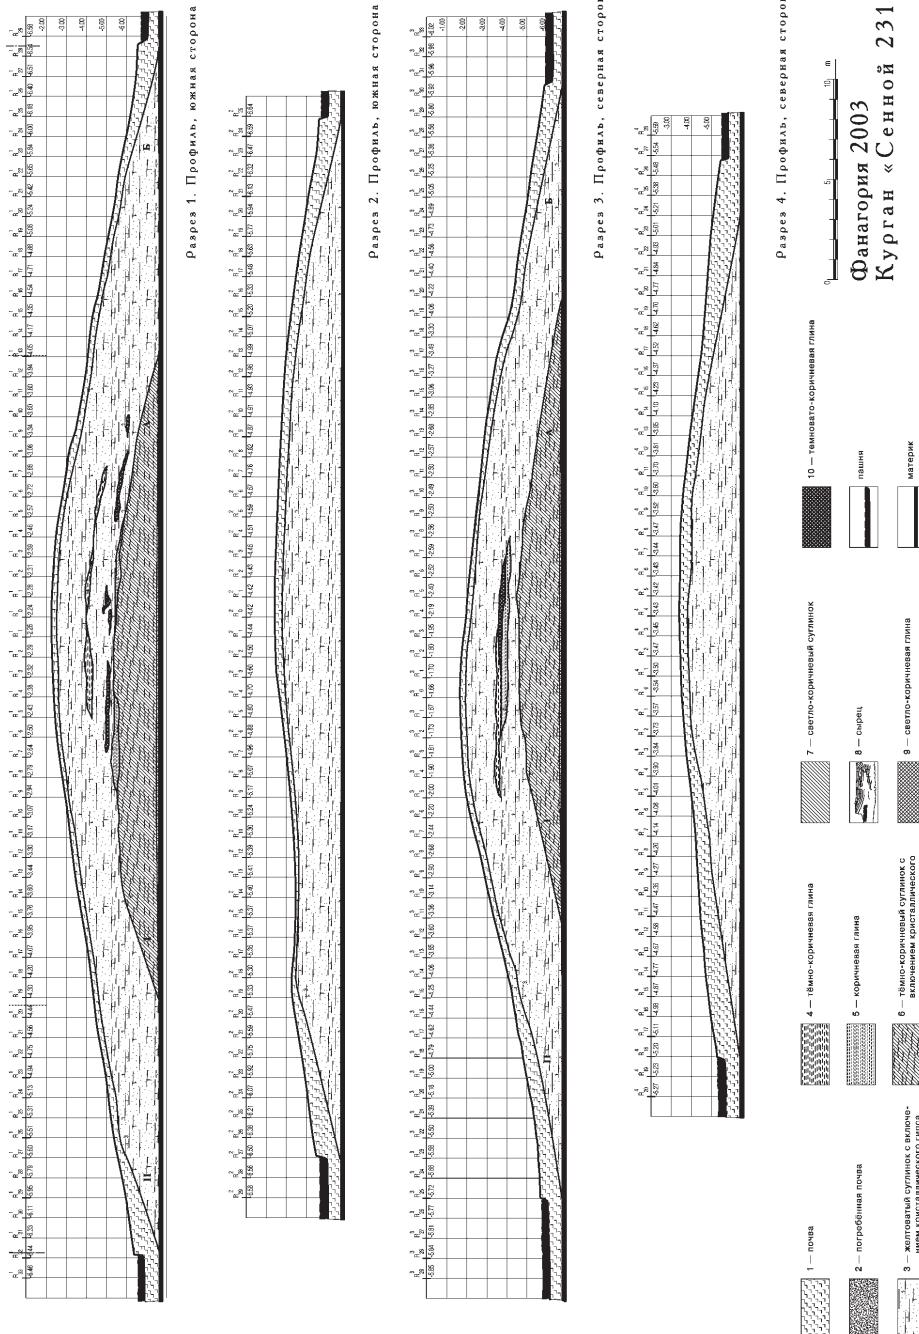
Рис. 7. Разрезы 1–4

Разрез 1. (рис. 7) Южная сторона. Длина разреза 64,3 м, высота в центре 5,4 м от поверхности материка, на восточном конце 1,14 м, на западном 1,19 м. Контур насыпи довольно эллиптический, концы несколько растянуты. Толщина дернового слоя в центре 0,2-0,25 м, на концах 1,05-1,15 м. Зафиксированы те же слои, что и на центральном разрезе.

Слой I: имеет уплощенную вершину. Длина по основанию от восточного конца до западного 32,15 м. Мощность слоя до 2,1 м. Высота от уровня материка до вершины 2,3 м.

Слой II: имеет эллиптический контур. Концы растянуты. Расстояние между ними 44,7 м. Ширина основания с востока 11,6 м, с запада 12,6 м. Мощность слоя в центре 2,7 м, на восточном конце 3,1 м, на западном 2,7 м. Высота от уровня материка до вершины 5,25 м, от погребенной почвы 4,95 м. В слое фиксируются прослойки коричневой и темновато-коричневой глины, которые по всей видимости происходят из кургана А.

Материк лежит по разрезу горизонтально, зафиксирован на глубине 5,4 м от вершины разреза.

Разрез 2. (рис. 7) Южная сторона. Длина разреза 56,15 м, высота в центре 3,4 м от поверхности материка, на восточном конце 1,15 м, на западном конце 1,17 м. Поверхность несколько уплощена, концы сильно растянуты. Толщина гумуса 0,2-1,15 м. Зафиксирован один слой, соответствующий слою II на центральной бровке.

Слой II: имеет уплощенную вершину и растянутые концы. Длина по основанию от восточного конца до западного 51,8 м. Мощность слоя достигает 3 м. Высота от уровня материка до вершины слоя 3,05 м.

Материк лежит горизонтально на глубине 3,4 м.

Разрез 3. (рис. 7) Северная сторона. Длина разреза 64,15 м, высота в центре 5,3 м, на восточном конце 1,04 м, на западном 1,2 м. Поверхность плавно понижается от центра к концам, однако западный конец заметно растянут. Толщина гумуса от 0,25 до 1,1 м. Зафиксировано два слоя, соответствующие слоям I и II на центральной бровке.

Слой I: поверхность уплощена, склоны пологие. Длина по основанию от восточного конца до западного 30,9 м. Мощность слоя до 2,3 м. Высота от уровня материка до вершины 2,35 м.

Слой II: поверхность довольно плавно понижается от центра к периферии, западный конец сильно растянут. Расстояние между концами 44,85 м. Ширина основания с востока 13,8 м, с запада 10,6 м. Мощность слоя в центре 2,6 м, на восточном конце 3,1 м, на западном 2,05 м. Высота от поверхности материка до вершины 4,85 м. В слое зафиксированы глинистые прослойки разных оттенков коричневого цвета. Их происхождение можно связывать с нарушением слоя I при строительстве склепа.

Разрез 4. (рис. 7) Северная сторона. Длина разреза 50,1 м, высота от поверхности материка в центре 2,85 м, на восточном конце 1 м, на западном 1,15 м. Центральная часть поверхность слабо выпуклая, концы же очень сильно растянуты. Толщина гумусного слоя 0,3–1,18 м. Зафиксирован один слой, соответствующий слою II на центральной бровке.

Слой II: поверхность слабо выпуклая, западный склон спускается полого, восточный растянут. Длина по основанию от восточного конца до западного 42 м. Мощность слоя до 2,6 м. Высота от поверхности материка до вершины 2,65 м.

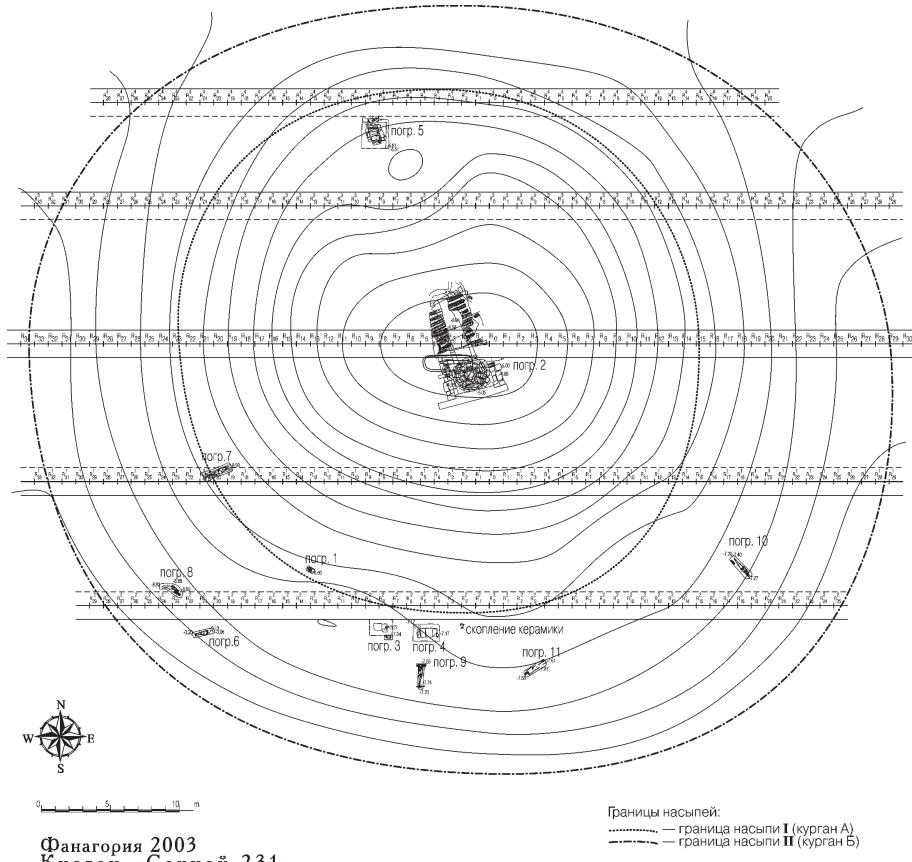
Рис. 8. План кургана «Сенной 231» с погребениями

В кургане обнаружено 11 погребений (рис. 8). В данной статье будет опубликовано только одно погребение (№ 2), для которого был построен каменный склеп.

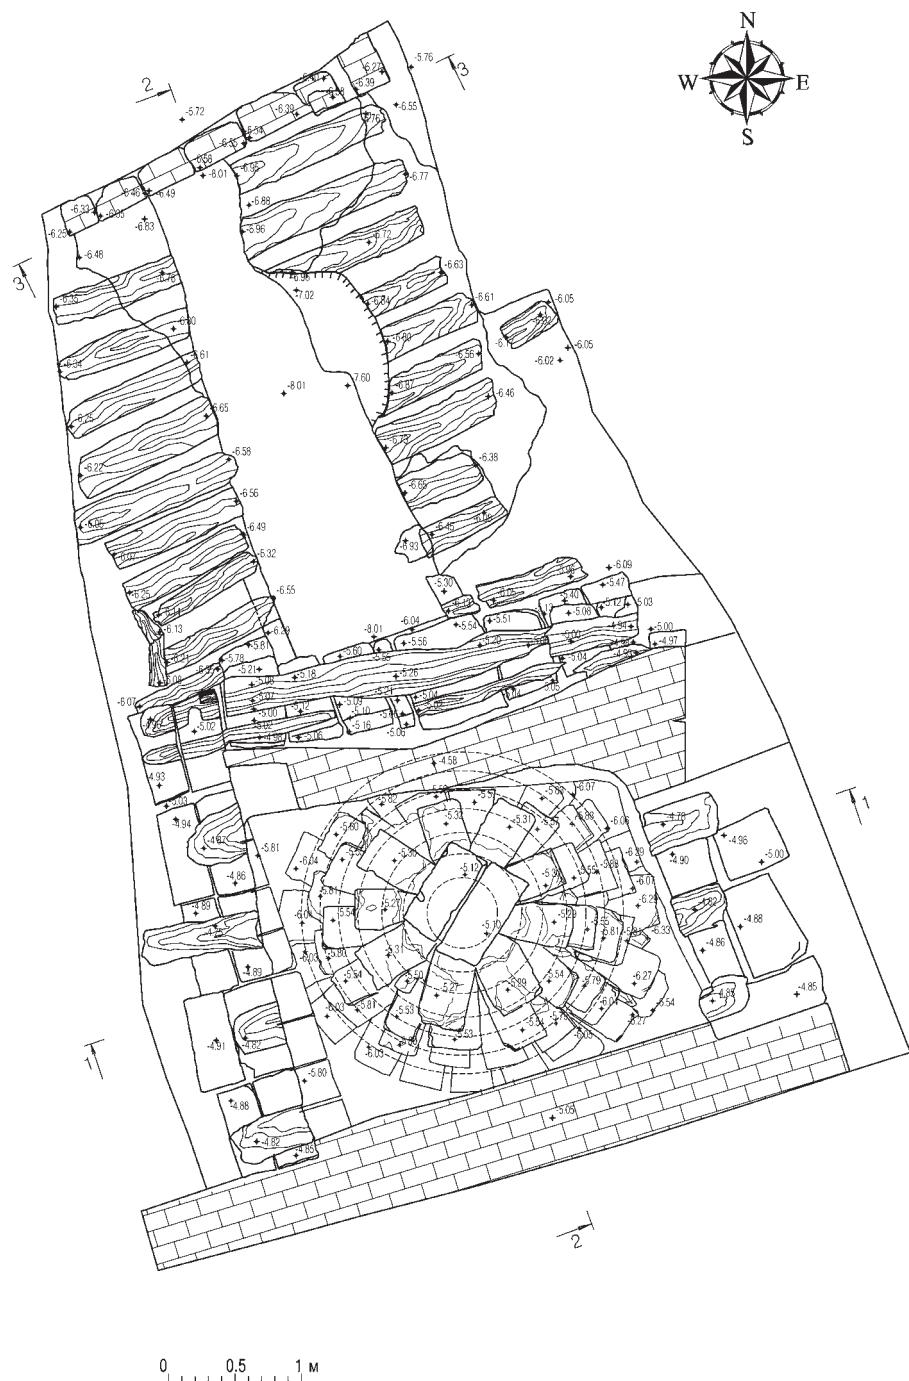
Рис. 9. План склепа с дромосом («Погребение 2»).

Склеп с уступчатым перекрытием и дромосом (рис. 9–13). Находится под центральной бровкой, с востока на запад от R<sup>0</sup> до R<sup>4</sup>, к северу от R<sup>0</sup> на 4,1 м, к югу от R<sup>0</sup> на 4,7 м. Склеп ориентирован с ССЗ на ЮЮВ. Наружная поверхность плафонных камней склепа лежит на глубине –5,12 м от репера R<sup>0</sup>, пол –8,16–8,21 м. При вскрытии склепа он был заполнен грунтовыми водами на высоту от 0,10 до 0,15 см (пол склепа несколько наклонен к югу) (рис. 14). Вода была откачана при помощи

Южная стена (рис. 9, 11, 27). Она построена впритык к южным концам восточной и западной стен. Ее восточный конец находится в 3,5 м к юго-востоку от  $R^0$ , западный — в 6,2 м от репера. Поверхность лежит на глубине —5,05 м от  $R^0$ . Длина стены 5,4 м, ширина 0,5—0,7 м, высота 0,95 м. Стена сложена из сырцовых кирпичей, размеры которых вычислить очень трудно. Их длина приближается к 0,45 м при толщине 0,06—0,07 м. Ширина остается неизвестной. Всего было не менее 14 рядов кирпичей (в процессе работы поверхность стены частично (не более двух рядов) была повреждена бульдозером). Подошва стены была положена на неровную поверхность: с западной стороны подошва как бы постепенно опускается вниз в восточном направлении. Это означает, что здесь находилась наклонная (западная) стена котлована, вырытого под строительство склепа. Далее к востоку подошва стены лежит на каменных оттесках, оставшихся после подтески на месте каменных блоков, использованных при сооружении склепа. Восточный конец стены наклонился к востоку, поскольку со временем он просел в этом месте. Южная стена, по всей видимости, своей длиной обозначает восточную и западную границы котлована, которая равна примерно 5,5 м.

Северная стена (рис. 9, 11, 28). Самая запутанная ситуация сложилась с северной стороной склепа. Сначала здесь была открыта сырцовая стена. Ее западный конец находится в 3,5 м к ЮЗЗ от  $R^0$ , восточный — в 1,3 м от репера, поверхность лежит на глубине —4,58 м от  $R^0$ . Ее максимальная длина 3,6 м, ширина колеблется от 0,3 до 1,05 м, высота 0,75 м. Сохранилось до 10 рядов кирпичей. В отличие от южной, северная стена имеет аморфный вид, не выглядит как типичная сырцовая стена. Ее поверхность находится заметно выше поверхности южной стены (на 0,47 м), а также каменных стен и лежавших на них бревен, а подошва находится чуть ниже уровня этих же бревен. Любопытным и непонятным является то, что стена лежит на слое земли. Причем под восточным ее концом видны остатки сгнившего дерева, которое лежит клином (толщиной до 0,2 м), упираясь в западный фас восточной каменной стены. Под этим деревом и всей подошвой сырцовой стены просматривается тонкая (2–3 см) прослойка камки. Очевидно, что это остатки восточного конца первого (если считать с севера) бревна перекрытия купола. Получается, что стена была построена не только на северном конце восточной каменной стены, но и на одном из бревен. Зачем? Может сложиться впечатление, что стена стоит не *in situ*. Однако кирпичная кладка выглядит не нарушенной, за исключением как раз места ее соприкосновения с восточной каменной стеной: здесь она несколько повреждена. Таким образом, представляется вероятным то, что стена была предназначена для защиты склепа (прежде всего купола) от проникновения земли с северной стороны в пустое пространство под бревнами перекрытия. В пользу этого свидетельствует и необычный план стены: в своей западной части она имеет ширину около 0,3 м, а затем заметно расширяется примерно до 1 м.

Пришло время обратиться к описанию купола склепа с внешней стороны (рис. 9, 29, 30). Он расположен между двумя каменными стенами (восточной и западной), несшими на себе бревна перекрытия. После очистки от земли пространства между подпорными стенами стала понятна техника сооружения купола и его конструкция. Снаружи он выглядит как многолепестковая розетта, составленная из блоков ракушечника, которые были описаны выше. Во время строительства склепа на поверхность стены камеры, перпендикулярно к ней, на высоте 1,38 м от пола, по всему ее периметру, были положены блоки первого уступа. Определить их количество не представляется возможным, потому что снаружи они не видны, а изнутри склепа они покрыты штукатуркой. Блоки лежали практически вплотную друг к другу, их обе боковые грани около концов блоков, которые выходили внутрь камеры, были подтесаны наискосок. В результате торцевая часть блока, выходившая в камеру, имела вид прямоугольника или квадрата, меньшего по размеру, чем противоположный торец этого же блока.

К входу в склеп с ССЗ стороны вел дромос (рис. 9, 31). Он был сооружен следующим образом. Как уже говорилось, в начале строительства был выкопан котлован, вытянутый с ССЗ на ЮЮВ. Форма и размеры той части, где затем был сооружен сам склеп, остаются для нас неизвестными. Та же часть, где был сооружен дромос, представляла собой котлован подквадратной формы, размером 3,2 (с С на Ю)×3,1–3,4 м (с В на З). Его северо-западный угол находится в 4,4 м от R<sup>0</sup>, северо-восточный в 4,9 м, юго-западный в 4,3 м, юго-восточный в 0,6 м. Если дно этого котлована не было сделано на той же глубине, что и дно дромоса (что представляется наиболее вероятным), то отметка останется нам неизвестной до тех пор, пока не будут разобраны строительные остатки в котловане. Стенки котлована были обмазаны зеленоватой глиной, использованной также для приготовления сырцовых кирпичей. Толщина обмазки 1–2 см. Обмазка сохранилась местами, прежде всего на его восточной стенке. Кстати, в плане линия восточной стенки не была ровной: на расстоянии 1,9 м от своего северного конца она поворачивает к востоку, а через 0,6 м опять поворачивает к югу, делая, таким образом, своеобразный уступ (рис. 9). Такое расширение котлована было необходимо для строительства камеры, которая в поперечнике была шире котлована дромоса не менее, чем на 0,6 м. Это объяснение подтверждается и западной стенкой котлована. Однако она не делает уступа, как восточная стенка, а изначально не является ей параллельной, отклоняясь от оси дромоса к югу. В результате, западная стенка котлована дромоса ориентирована по линии С–Ю, тогда как восточная по линии ССЗ–ЮЮВ.

Дромос сверху был перекрыт бревнами, которые в свою очередь, по всей видимости, были покрыты досками, засыпанными морской травой (камкой) (рис. 9, 11, 31). Всего было 9 бревен. Они опирались на стенки котлована и были положены с востока на запад. Их длина равна 2,8–3,2 м при ширине 0,2–0,3 м. Все дерево истлевло, камка приобрела белый цвет. С течением времени, после того как бревна сгнили, перекрытие обрушилось внутрь котлована и дромоса. При этом, концы бревен находятся выше, чем их середины. Восточные концы бревен лежат на глубине от –6,08 до –6,77 м от  $R^0$ , западные от –6,21 м до –6,78 м от  $R^0$ . Таким образом, бревна оказались наклоненными по направлению к дромосу: от восточной стенки котлована на запад и от западной стенки на восток. Это произошло потому, что дромос перед обрушением бревен не был заполнен землей. Посередине бревна пробиты грабителями, проникшими в склеп через дромос.

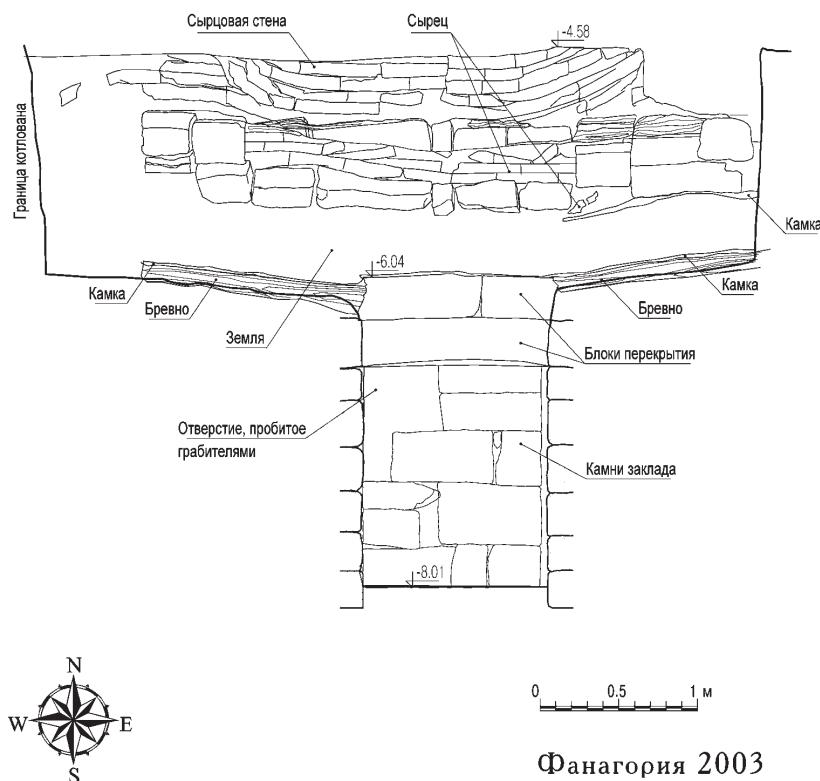
Рис. 13. Фасад входа в камеру склепа

С северной стороны камеры с небольшим отклонением к западу сделан вход. На момент открытия склепа он был заложен блоками ракушечника, такими же, из которых был сооружен весь склеп (рис. 13, 19). Изначально вход был заложен четырнадцатью блоками. Однако со временем открытия входа в нем было обнаружено 11 блоков. В верхнем левом углу входа не хватало трех камней, которые были выбиты и находились на полу камеры. Через образовавшееся отверстие в склеп проникли грабители.

Вход сооружен следующим образом. Ближние в стене к входу блоки положены так, что одной стороной они принадлежат стене камеры, а другой, которая образует с ней тупой угол, принадлежат стене коридора, который ведет в склеп (рис. 20-21). Таким образом осуществлен переход от круглых стен погребальной камеры к прямым стенам коридора. Длина восточной стенки коридора 1,6 м, западной 1,55 м. В каждой из них семь рядов обтесанных блоков. Они хорошо подогнаны друг к другу. Верхние камни восточной стенки немного сдвинулись со своих мест, что произошло по причине небольших подвижек почвы. Можно полагать, что между камнями коридора и стенкой котлована были положены для прочности сооружения блоки второго, невидимого ряда.

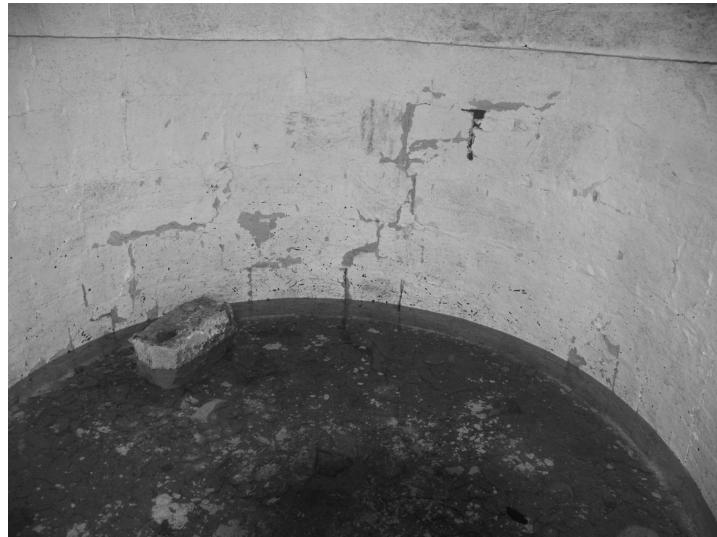
Рис. 14. Грунтовые воды в погребальной камере  
(вид сразу после открытия закладных камней)

помпы. Однако с течением времени она постепенно проникала из-под плит пола, поэтому приходилось периодически откачивать заново.

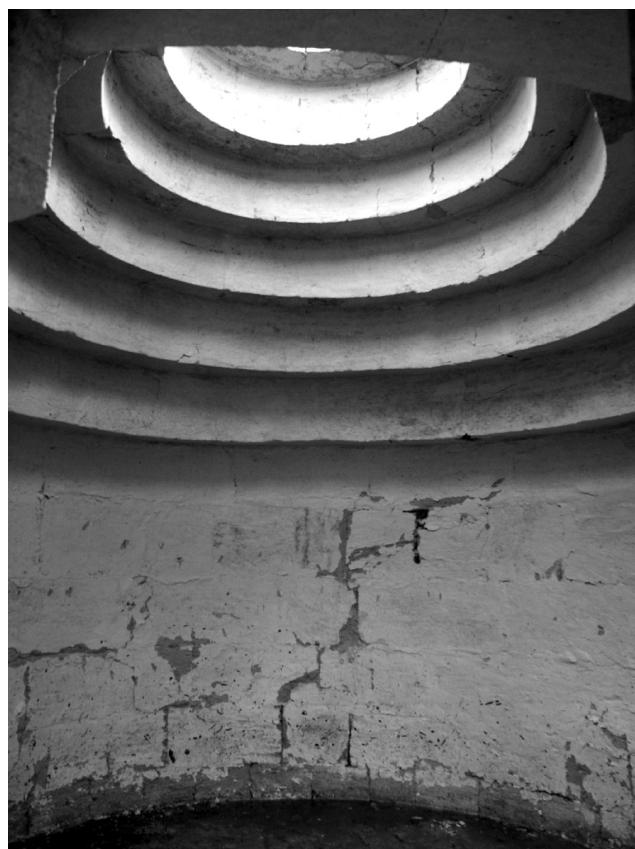
Рис. 15. Вид на погребальную камеру от входа

Погребальное сооружение представляет собой редкий (особенно на Таманском полуострове) тип каменного склепа с уступчатым перекрытием (рис. 15-16). Он сооружен следующим образом. В уже существующем кургане (по всей видимости, бронзового века) был выкопан котлован. Размеры его остаются неизвестными, поскольку для их выяснения потребовалось бы разобрать склеп (подробнее см. ниже). Внутри котлована была построена камера склепа, круглая в плане (диаметр 2,45 м). Она была сооружена в следующей технике. Сначала по кругу были положены довольно грубо отесанные блоки ракушечника. При этом, они были уложены торцевыми сторонами внутрь будущей камеры. В местах соприкосновения между собой блоки были подтесаны так, чтобы между ними не было зазоров. Второй и последующие ряды камней (всего в стене было шесть рядов) были положены уже иначе: один блок клался параллельно направлению стены (т.е. выходил в камеру своей боковой стороной), а соседние два (с обеих сторон) укладывались поперек стены (т.е. выходили в камеру своими торцевыми сторонами). Соответственно, блоки укладывались со смещением так, чтобы швы одного ряда не совпадали со швами предыдущего и последующего. Позади блоков, положенных логом, должны находиться вторые камни, необходимые для устойчивости и прочности стены. Такие блоки в греческой архитектурной терминологии назывались *άντιθήματα* (LSJ, s.v.). Очевидно, что после того, как стена была сооружена, был осуществлен процесс обтески блоков по кругу. Эта работа была выполнена настолько точно и тщательно, что изменения показывают отклонения в диаметре камеры не более 1–2 см. Точно также аккуратно соблюдена вертикальность стен. Высота стен камеры 1,38 м.

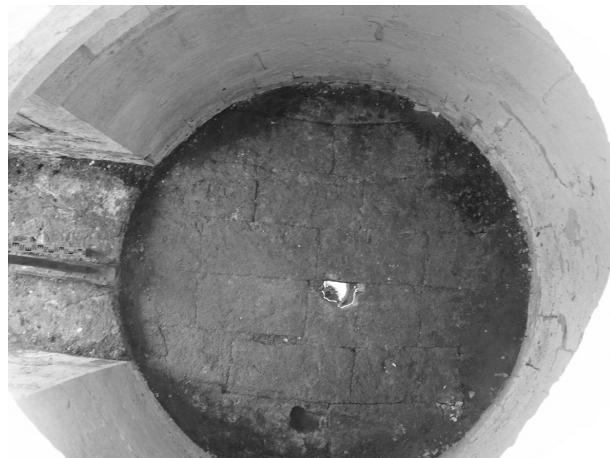
Рис. 16. Вид сверху на погребальную камеру через плафонное отверстие

По всей видимости, следующим этапом работ было сооружение пола (рис. 16). Он был построен из тщательно обтесанных плит ракушечника. Фактически эти плиты представляют собой блоки стандартного размера, использованные при

строительстве склепа, только распиленные вдоль на две плиты. Таким образом, они имеют толщину не около 25 см, а примерно 12 см. Плиты имеют размеры  $0,65 \times 0,35$  м с небольшими отклонениями. Всего использовано 30 плит. Они уложены настолько тщательно, что всякие попытки найти между ними зазор, в который вошел бы тонкий нож, терпят неудачу. В двух местах пол пробит, в результате чего образовались два отверстия. Одно из них находится в самом центре камеры в 1,05 м от западной стены и в 1,25 м от восточной. Его размеры  $0,18 \times 0,22$  м. Второе отверстие находится в 0,27 м от западной стены камеры. Его размеры  $0,2 \times 0,23$  м. Очевидно, что отверстия в полу были пробиты грабителями, которые искали тайники, в которых могли быть спрятаны какие-либо драгоценности. Уровень пола лежит на глубине  $-8,16 - 8,20$  м от  $R^0$ .

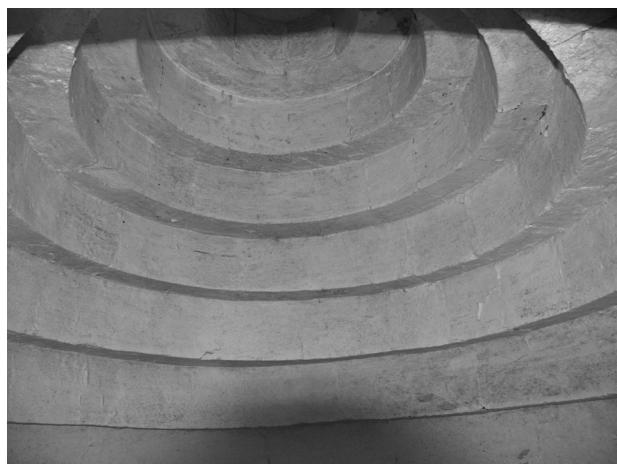
Рис. 17. Купол склепа

На стенах камеры, имеющих форму цилиндра, лежит конический уступчато-кольцевой купол, без распора, состоящий из шести постепенно уменьшающихся в диаметре концентрических колец, перекрытых сверху двумя блоками, имеющими изнутри камеры вид круга (плафон) (рис. 9-11, 15, 17-18). Купол сделан посредством напуска камней последующего ряда на камни предыдущего. В результате получается уступчатое перекрытие в виде ложного купола. Параметры уступов таковы. Первый (нижний) уступ имеет ширину 0,14 м, высоту 0,24 м, диаметр 2,14 м; у второго уступа эти параметры равны 0,14 м, 0,26 м, 1,86 м; у третьего — 0,145 м, 0,24 м и 1,57 м; у четвертого 0,18 м, 0,24 м и 1,21 м; у пятого — 0,16 м, 0,25 м и 0,89 м; у шестого — 0,18 м, 0,26 м и 0,53 м. Высота купола от нижней грани нижнего уступа до камней плафона равна 1,49 м. Таким образом, общая высота камеры от потолка до плафона равна 2,87 м.

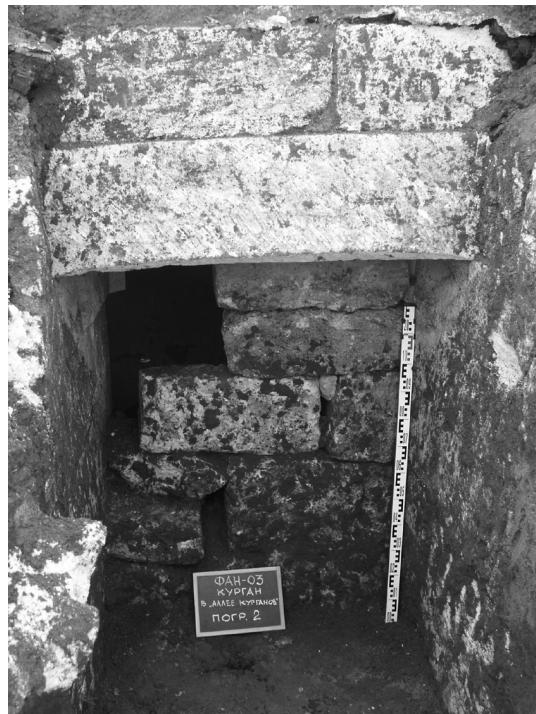
Рис. 19. Закладные камни входа и отверстие, пробитое грабителями

Сверху коридор был перекрыт двумя мощными плитами ракушечника, положенными на камни шестого ряда стены коридора (рис. 19). Ширина ближней к камере плиты 0,62 м (толщина 0,28 м), дальней от нее 0,71 м (толщина 0,34 м). Таким образом, общая длина потолка равна 1,33 м при длине коридора в 1,55–1,6 м. Над оставшимися 0,22–0,27 м коридора перекрытия нет. Здесь стены коридора поднимаются выше на один ряд камней. Ближняя к камере плита перекрытия коридора находится на уровне второго уступа купола. Со стороны камеры она подтесана так, чтобы не нарушать гармонии круглого свода. С обеих сторон к ней подходят блоки второго снизу уступа, по отношению к которым эта плита оказывается утопленной до уровня первого уступа (рис. 22-23). Камни второго уступа не доходят до входа на 0,16 м слева (если смотреть из камеры) и на 0,23 м справа. Камни первого уступа доведены до входа, как бы flankируя его под плитами потолка коридора. Такая техника оформления входа в склеп камнями уступов, которые подходят к нему с двух сторон, хорошо известна по склепам с уступчатыми перекрытиями Керченского полуострова.

Ближняя к камере плита потолка коридора треснула примерно посередине, но не сдвинулась со своего места. Вторая плита имеет такую особенность: с внешней стороны склепа ее нижняя грань (обращенная к полу) подтесана, с тем чтобы входящий в коридор не повредил голову. Сверху на описанных плитах лежали еще четыре плиты: две из них на ближней к камере плите, другие две — на первой со стороны коридора. Они не поддаются измерению, поскольку видны лишь частично.

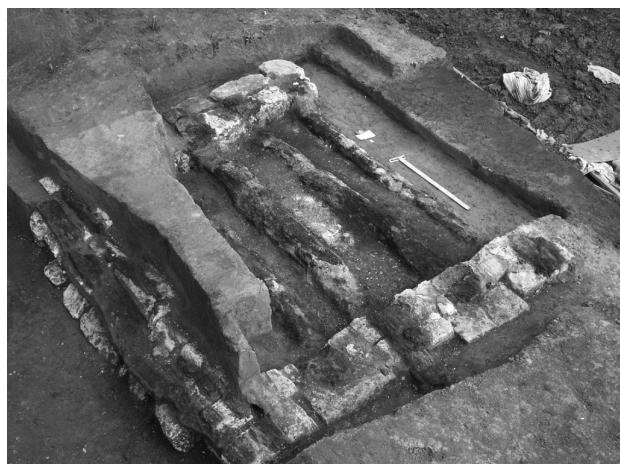
Рис. 24. Вид с С3 на подпорные стены и бревна перекрытия

Западная стена (рис. 24-25). Южный конец западной стены находится на расстоянии 3,20 м к юго-востоку от  $R^0$ , северный конец — 0,4 м к северо-западу от репера, поверхность лежит на глубине -4,9 м от  $R^0$ . Стена имеет длину 3,6 м, ширина колеблется от 0,6 до 0,7 м. Она состоит, по всей видимости, из восьми рядов камней. Однако при расчистке купола сверху были зафиксированы только верхние пять рядов. Остальные остаются невидимыми. Общая предполагаемая высота стены около 2,0 (высота верхних пяти рядов 1,16 м). Верхний ряд блоков представляет собой пять параллельных пар, расположенных своей длинной стороной вдоль направления стены. Поскольку камни положены не впереплет, некоторые из них сдвинулись со своего места. Однако последующие ряды уложены хотя бы частично в соответствии с правилами техники строительства: блоки, расположенные длинной стороной вдоль направления стены, перемежаются с камнями, лежащими поперек. Безусловно, это делало стену более прочной. Самый нижний, видимый сверху, ряд камней стены постепенно выступает внутрь сооружения от северного конца до южного, где он отстоит на 0,17 м от внутренней поверхности стены. Такое изменение направления стены остается необъяснимым, поскольку для его понимания необходимо было бы разобрать купол. Внутренняя поверхность стены не очень ровная, кладка несколько небрежная. Например, второй ряд блоков выступает за линию поверхности стены. Камни стены имеют весьма посредственную сохранность. Это обязано влажному грунту, в котором они находились в течение длительного времени. В результате некоторые из них потрескались.

Восточная стена (рис. 24, 26). В 3-3,1 м к востоку от западной стены проходит вторая, параллельная стена. Ее южный конец находится на расстоянии 4,05 м к юго-западу от  $R^0$ , северный — 3,6 м к ЮЗЗ от репера, поверхность лежит на глубине -4,89 м от  $R^0$ . Многие камни кладки скрыты под северной сырцовой стеной. Однако из-под нее частично выходит один из блоков, что позволяет вычислить общую длину стены — 3,35 м. Ширина 0,7 м (в одном случае 0,9 м за счет камня, который сполз со стены). Так же, как и западная стена, восточная состоит по всей видимости из восьми рядов камней, из которых видны верхние шесть. Общая высота около 1,9 м (высота верхних шести рядов 1,4 м). Сохранность камней посредственная: многие из них потрескались и выкрошились.

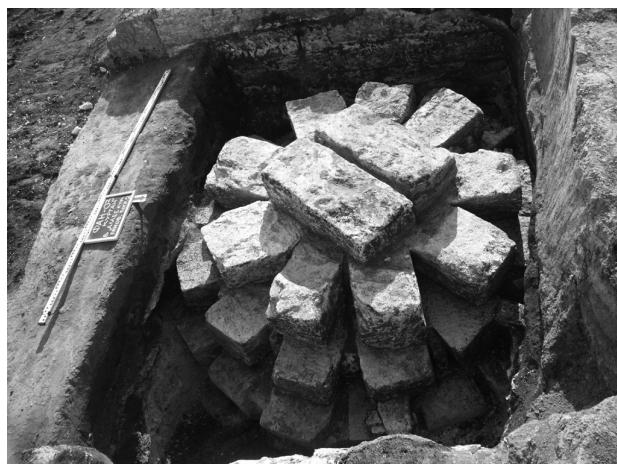
Рис. 30. Вид на камни купола снаружи (с востока)

Блоки, образующие второй уступ, были положены на камни первого уступа более разреженно. Это объясняется меньшим диаметром второго уступа, для чего требовалось, соответственно, и меньшее количество блоков. То же самое относится и к блокам последующих уступов. Если количество камней первого, второго и третьего уступов пересчитать не удается, то в четвертом их было более 15 и менее 20, в пятом — 13, в шестом, самом верхнем, — 9. Сверху все сооружение увенчивали два блока, положенных вплотную друг к другу. Они перекрывали отверстие (диаметр 0,53 м), образованное камнями самого верхнего, шестого уступа, и служили плафоном купола при взгляде изнутри камеры. При их укладке блоки верхнего уступа были подтесаны так, чтобы плафонные блоки лежали строго горизонтально и плотно друг к другу. Стык между ними был заделан хорошо отмученной зеленоватой глиной, из которой были изготовлены сырцовые кирпичи для южной и северной стен. Это было необходимо для того, чтобы земля не попадала внутрь камеры через щель между камнями. Поверхность плафонных блоков лежит на глубине —5,12 м от R<sup>0</sup>.
